# Erdbebenschäden bei Yogyakarta, Indonesien – Felderkundung der DGEB im Juli 2006 –

Franz-Hermann Schlüter, Wolfgang Brüstle,  
*SMP Ingenieure im Bauwesen Karlsruhe, LGRB im Regierungspräsidium Freiburg,*  
Philippe Renault, Tom Swain  
*RWTH Aachen, Bauhaus Universität Weimar*

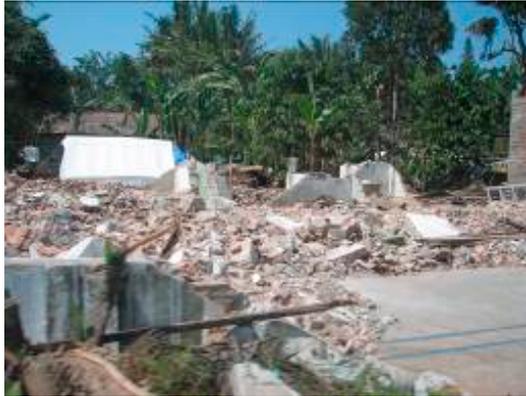
Die Erkundung erstreckte sich sowohl auf das Stadtgebiet von Yogyakarta als auch auf die umliegenden dörflichen Gebiete. Das Schadensausmaß war recht unterschiedlich. Viele Häuser einfacher Bauart waren stark geschädigt oder komplett eingestürzt, insbesondere in den dörflichen Gegenden südlich der Stadt Yogyakarta (vgl. Abbildung 2 und Abbildung 3). Hierbei handelt es sich fast ausschließlich um Mauerwerksbauten mit mangelnder konstruktiver Ausbildung und unzureichenden Materialeigenschaften. Insbesondere war die Festigkeit von Steinen und Mörtel teilweise sehr schlecht, so dass schon weniger intensive Erschütterungen ein Auseinanderfallen der Wände bewirkt hätten. Überwiegend hatten diese Häuser auch keine Geschossdecken, die über Scheibenwirkung die aussteifenden Wände verbinden und für eine bessere räumliche Stabilität sorgen. Vielmehr war in der Regel die Dachkonstruktion, bestehend aus Holz- oder Stahlbindern, einfach auf das Mauerwerk aufgelegt. Ein lastverteilender und aussteifender Ringbalken war meistens nicht vorhanden.

Abbildung 2: Verwüstung von einfachen Gebäuden in Imogiri

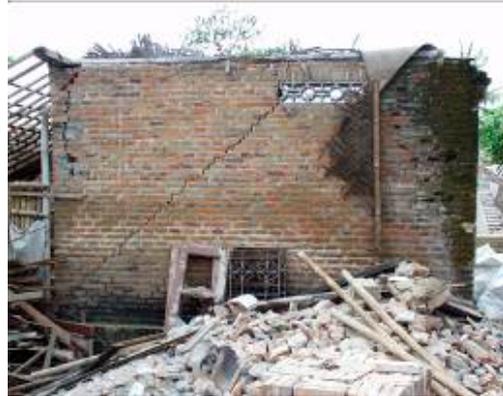
Abbildung 3: Schubriss in einer noch stehenden Mauerwerkswand

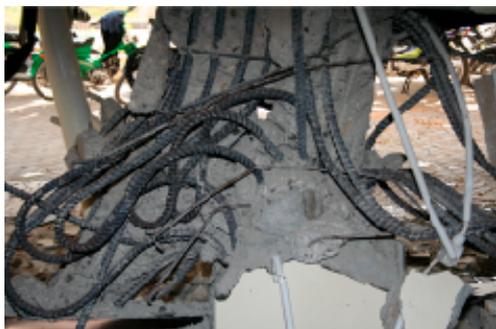
Bei den größeren Bauwerken, die in der Regel ingenieurmäßig ausgelegt sind, traten nur sehr wenige, allerdings spektakuläre Schadensfälle auf. Hierbei handelte es sich fast ausschließlich um Stahlbetonkonstruktionen, bei denen die aussteifenden Rahmen im Erdgeschoß versagt haben (Soft-Story-Versagen). Die Untersuchungen vor Ort haben ergeben, dass hier insbesondere die für den Lastabtrag wichtigen Stützen und Riegel eine für Erdbebenbeanspruchung ungeeignete konstruktive Ausbildung aufwiesen. Wirksame Umschnürungsbügel waren kaum vorhanden, die Materialfestigkeiten des Betons waren offenbar unzureichend (Abbildung 4 und Abbildung 5). Auch spielte die ungünstige Verteilung von Massen und Steifigkeiten im Grundriss bei einem der eingestürzten Gebäude eine wichtige Rolle.

Abbildung 4: Stahlbetonstütze ohne wirksame Umschnürung

Die gravierenden Schäden an den betreffenden Gebäuden hätten mit nur geringem Aufwand verhindert werden können, wenn die konstruktive Ausbildung erdbebengerecht erfolgt wäre. In unmittelbarer Nachbarschaft der stark geschädigten Bauwerke befinden

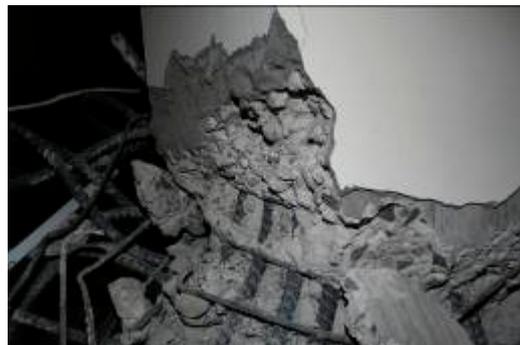
Abbildung 5: Schlechte Betonqualität in den Stützen

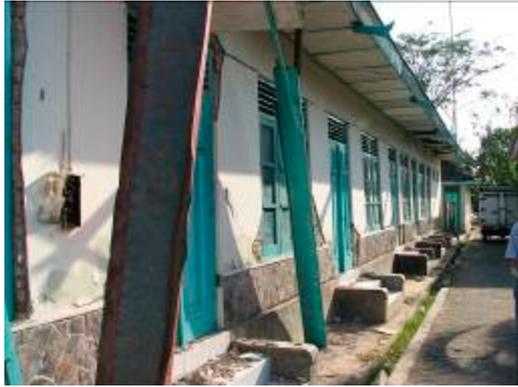
Die Schulen aus reinem Mauerwerk zeigten ein leicht verbessertes Verhalten (Beispiele in Abbildung 6 bis Abbildung 8) im Vergleich zu den Wohnhäusern derselben Bauweise, was auf eine gründlichere Ausführung und Qualität schließen lässt. Es waren starke Schädigungen (Diagonale und vertikale Risse, Schubversagen von „kurzen Stützen“) bis hin zur Schäden mit Abrissnotwendigkeit festzustellen, jedoch nur lokal begrenzte Einstürze.

Abbildung 6: Seitenansicht Schule Kemangsono, stark geschädigt

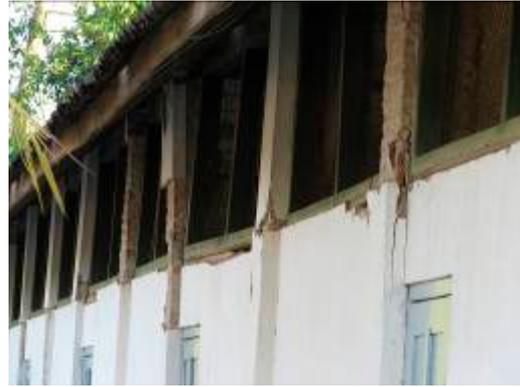
Abbildung 7: Geschädigte Mauerwerkstützen eines Gebäudes der Schule Jejeran

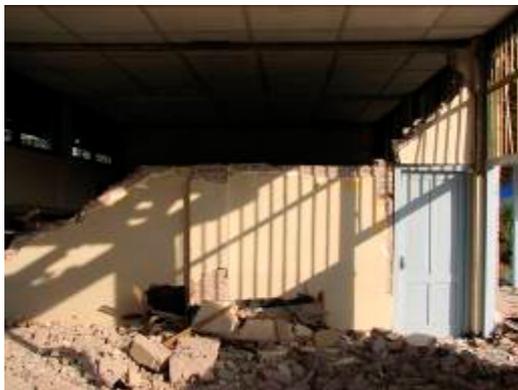
Abbildung 8: Innenraum des geschädigten Gebäudes aus Mauerwerk der Schule Jejeran

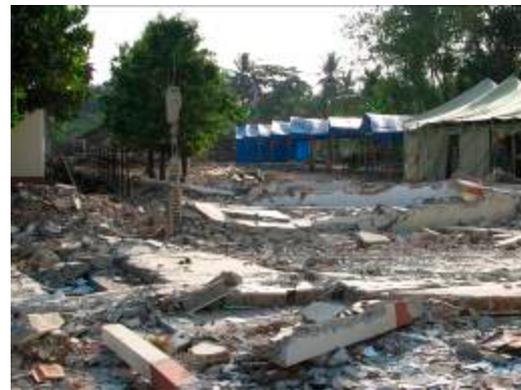
Die Strukturen aus eingefasstem Mauerwerk (Abbildung 9 bis Abbildung 11) zeigten dagegen die gleichen Mängel wie die Wohnbauten dieser Bauweise und waren häufig eingestürzt. Gar keine bzw. minimale Schäden wiesen die Gebäude in solider Stahlbetonrahmenbauweise auf. Ein problematischer Aspekt der Schulen ist die längliche Bauweise mit zu wenig aussteifenden Querwänden.

Abbildung 9: Zerstörtes Gebäude in Mischbauweise Mauerwerk/Stahlbeton der Schule

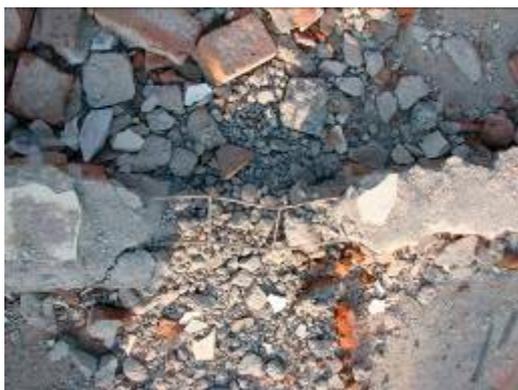
Abbildung 10: Beispiel für schlechte Betonqualität; Schule Jejeran

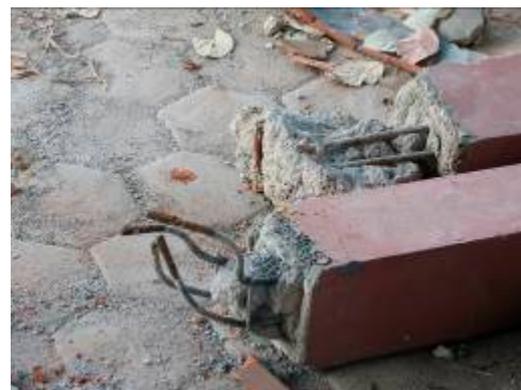
Abbildung 11: Ungenügende Verankerungen der Stahlbetonstützen

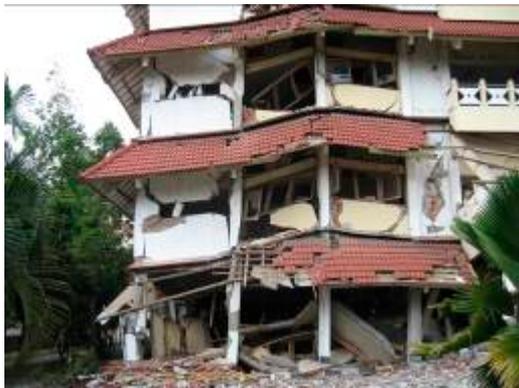
Abbildung 12: Tragwerk aus Stahlbetonrahmen mit Mauerwerksausfachung

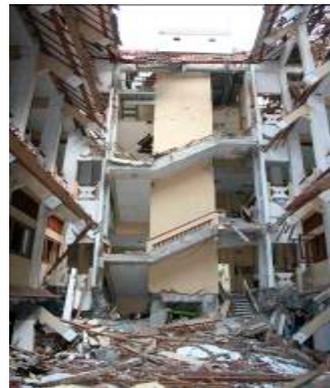
Abbildung 13: Innenhof mit Treppenhäuser ohne spezielle aussteifende Funktion

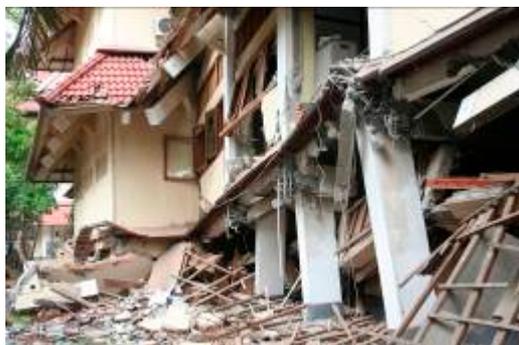
Abbildung 14: Einsturz durch Versagen der Stahlbetonrahmen im Erdgeschoß; Gelenkausbildung in Deckenebene

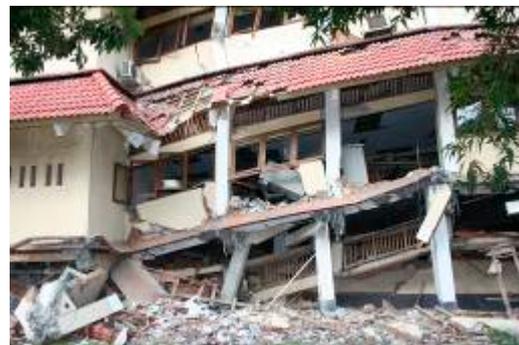
Abbildung 15: Das unterste Stockwerk ist zu größten Teil begraben; Gelenkausbildung bei den Stützen im EG

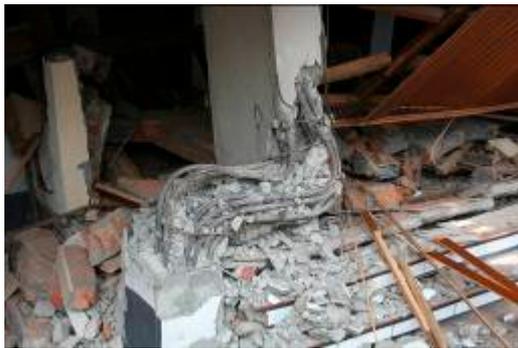
Bei Bauwerken, die durch Stahlbetonrahmen ausgesteift sind, bilden sich bei Erdbebenbeanspruchung in den kritischen Zonen Fließgelenke aus, in denen der Energieverzehr stattfindet. Diese kritischen Zonen sind in der Regel die Enden der Stäbe, d.h. der Stützen und Riegel. Beim vorliegenden Objekt sind die Stützen des Erdgeschosses sowohl in die Gründung als auch in die Riegel der ersten Deckenebene eingespannt. Fließgelenke sind daher sowohl am Fußpunkt als auch in Deckenebene zu erkennen (Abbildung 16 bis Abbildung 23). Diese kritischen Zonen sind im betreffenden Fall jedoch konstruktiv völlig unzureichend ausgebildet. Zur Erreichung einer ausreichen-

Abbildung 16: Gelenkausbildung und Versagen einer Stahlbetonstütze am Fußpunkt

den Duktilität ist eine kräftige Umschnürung mittels Bügel notwendig. Damit die Bügel nach dem Abplatzen der Betondeckung, was kaum zu verhindern ist, nicht ihre umschnürende Wirkung verlieren, müssen sie mit einem ausreichend langen Hacken unter 135° im Kernbeton geschlossen werden. An keiner der Stützen wurde dies festgestellt. Vielmehr erfolgte die Schließung der Bügel nur mit einem knappen 90°-Hacken. Auch der Abstand und der Durchmesser der Bügel sind für die Beanspruchung unzureichend (Abbildung 17).

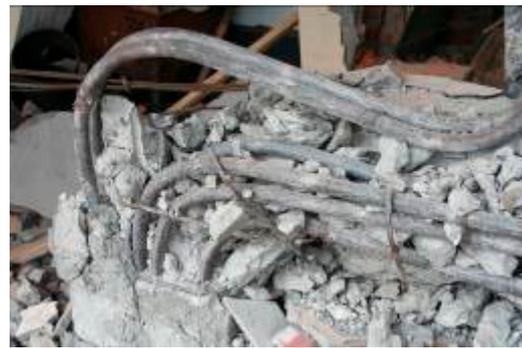
Die Längsbewehrung in den vertikalen Traggliedern scheint für die Abmessungen angemessen. Vielfach besteht sie jedoch aus glattem Stabstahl, der gegenüber geripptem Bewehrungsstahl Nachteile hinsichtlich der Verbundwirkung aufweist. Hierdurch wird das Ausknicken leichter möglich und der Umschnürungsbewehrung kommt noch mehr Bedeutung zu.

Abbildung 17: Ursache des Versagens – zu wenig und nicht richtig geschlossene Umschnürungsbügel

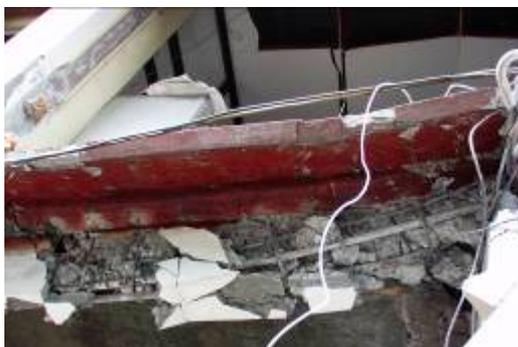
Das beobachtete Schadensbild der Stützen lässt darauf schließen, dass auch die Betonqualität nicht ausreichend ist. In den kritischen Bereichen ist er regelrecht „zerbröselst“. Die Betontrümmerstücke sind relativ kleinteilig, was auf die schlechte Qualität schließen lässt. Ferner sind in einigen Bereichen der Betonstruktur Kiesnester bzw. unzureichende Verdichtung zu erkennen. Dies deutet auf Verarbeitungsfehler hin. Möglicherweise war auch die verwendete Betonrezeptur nicht gut geeignet oder aber der Beton hat sich beim Einbringen entmischt bzw. war bereits angesteift (Abbildung 18 und Abbildung 19).

Abbildung 18: Schlechte Betonqualität in einem Unterzug

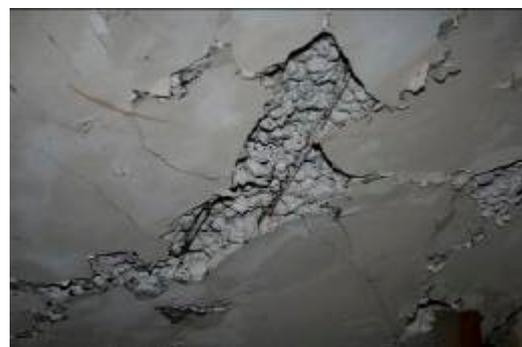
Abbildung 19: Schlechte Betonqualität der Stahlbetondecke

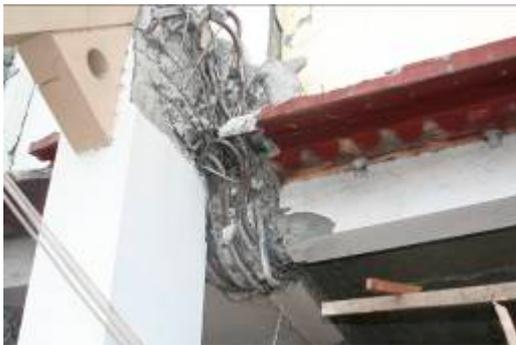
Die Bewehrungsführung in den Verbindungen zwischen Stützen und Riegeln ist für die Beanspruchungen bei Erdbeben nicht fachgerecht. Die Verankerung der horizontalen Riegelbewehrung bindet nur mit einem Endhacken in die Stützen ein (Abbildung 20 bis Abbildung 23). Hier wäre eine kraftschlüssige Endverankerung, wie sie beispielsweise in der neuen DIN 4149 oder im EC 8 angegeben werden, notwendig gewesen. Auch die vertikale Stützenbewehrung in den kritischen Bereichen ist nicht immer durchlaufend sondern wird vielmehr gestoßen (Abbildung 22). Hierdurch bilden sich an den Stabenden Gelenke aus, in denen keine Kräfte mehr übertragen werden können. Bei Wechselbeanspruchung fällt bereits nach dem ersten Belastungszyklus der Widerstand sehr stark ab. Das Bauteilverhalten bei der gewählten konstruktiven Ausbildung muss daher als spröde bezeichnet werden, nicht als duktil. Energieverzehr ist praktisch nicht möglich. Große Zerstörungen sind die Folge.

Abbildung 20: Ausbildung von Gelenken und Versatz der Rahmenstütze unterhalb der Decke über Erdgeschoß

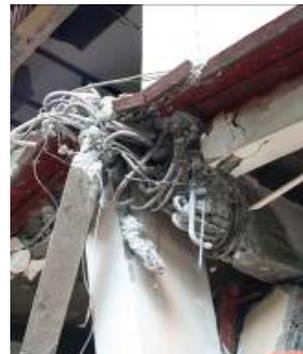
Abbildung 21: Detail des Anschlusses Stütze-Riegel; Riegelbewehrung nicht ausreichend verankert

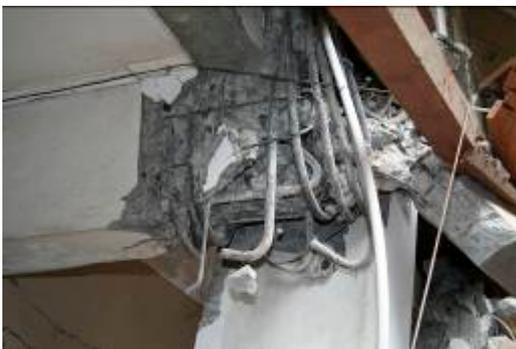
Abbildung 22: Detail des Anschlusses Stütze-Riegel; vertikale Bewehrung nicht durchlaufend

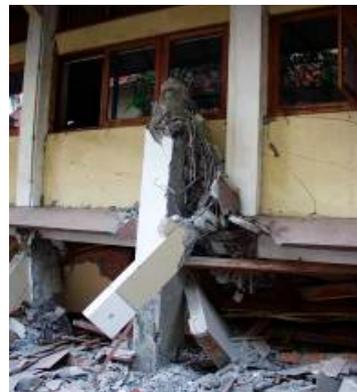
Abbildung 23: Versagen der Rahmenstütze unterhalb der Deckenebene - Versatz

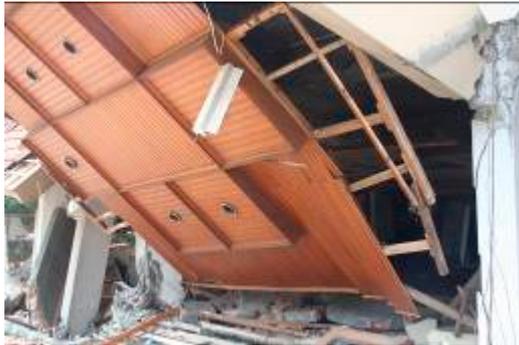
In den Gebäuden des STIE-KER-Kampus findet man an vielen Stellen umgestürzte und herabgefallene Bauteile, die nicht zur tragenden Konstruktion gehören. Dies sind insbesondere abgehängte Decken und sonstige Verkleidungen. In Abbildung 24 erkennt man die Gefährdung von Personen, die von solchen herabstürzenden Bauteilen ausgehen kann. Auch wird hierdurch die Fluchtmöglichkeit nach einem Erdbeben stark beeinträchtigt.

Abbildung 24: Herabgestürzte Sekundärbauteile wie abgehängte Decke

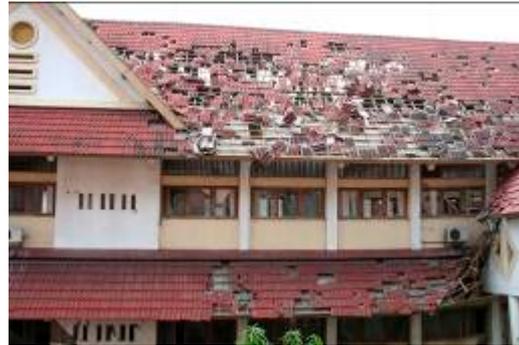
Die Dachkonstruktion des STIE-KER Gebäudes 1 hat der Erdbebenbeanspruchung standgehalten. Sie besteht im Wesentlichen aus Stahlfachwerkträgern mit relativ kleinen Spannweiten. Dachziegel sind in großer Zahl herabgestürzt. Es lässt sich jedoch keine Systematik zu Dachneigung oder Ausrichtung erkennen. Teilweise sind Dachziegel auf steilen Dächern ohne jegliche Befestigung liegen geblieben, während sie von flacheren Dächern heruntergefallen sind. Hätten sich Personen in der unmittelbaren Nähe der Gebäude aufgehalten bzw. wären aus dem Gebäude herausgelaufen, wären sie von den herabstürzenden Trümmern verletzt oder gar erschlagen worden (Abbildung 25).

Abbildung 25: Dachdeckung ist zum großen Teil heruntergefallen
